Die Huygens-Mission und das Doppler-Problem

(Salvaging the Huygens-Mission
from a Receiver Implementation-Flaw)

L. Popken
European Space Agency

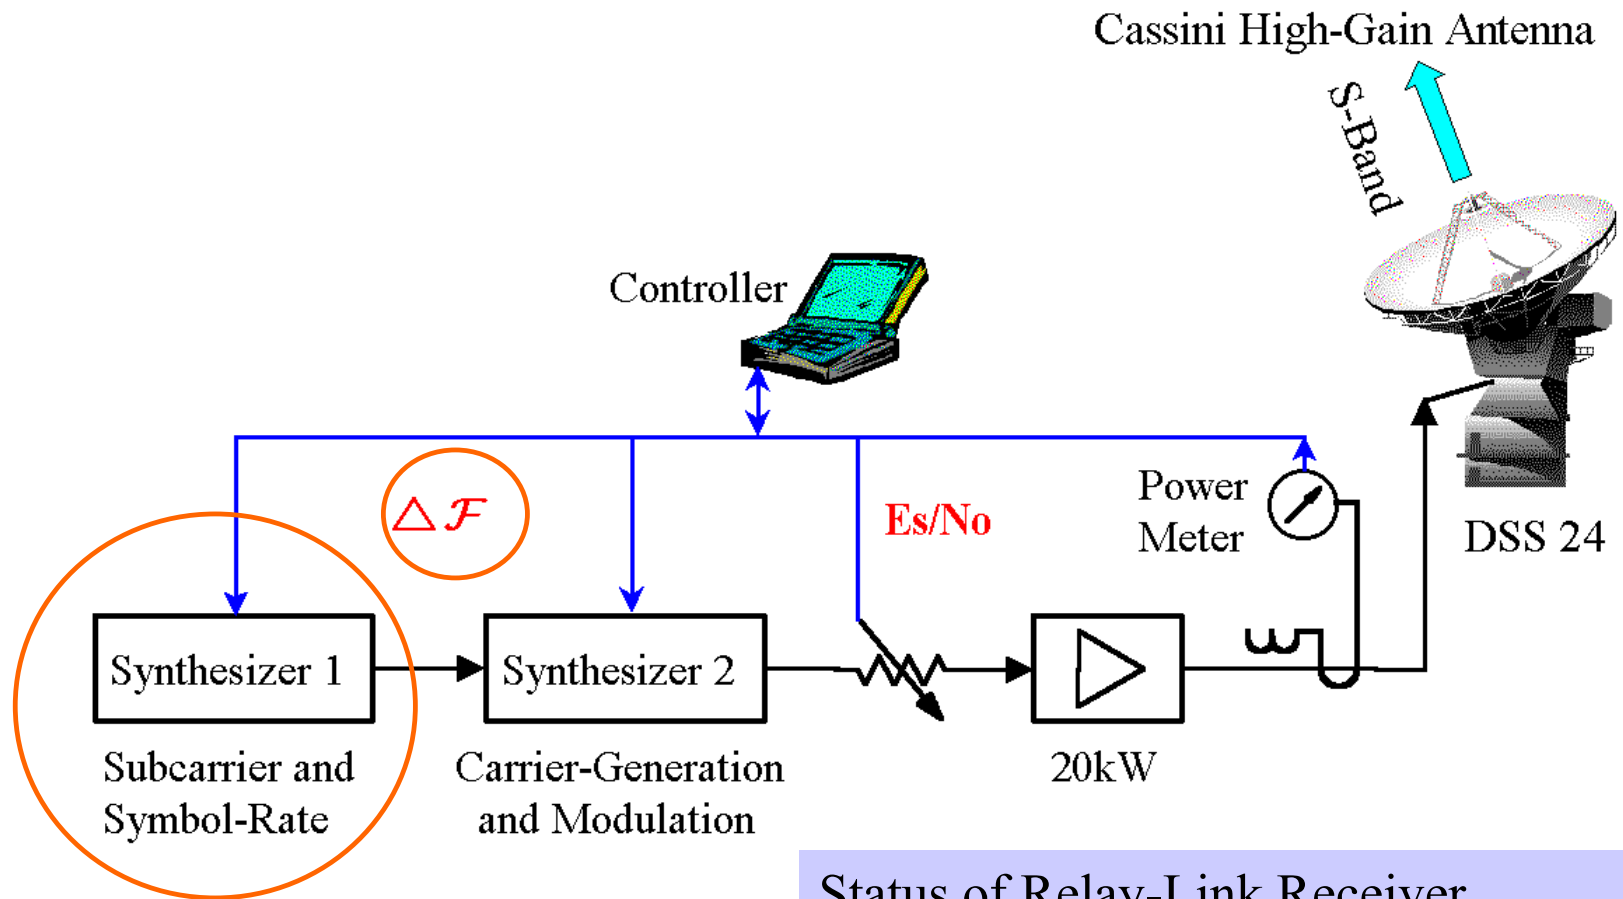
Relay-Link Receiver In-Orbit Test (Feb 2000)

Status of Relay-Link Receiver
monitored via Cassini X-Band Telemetry

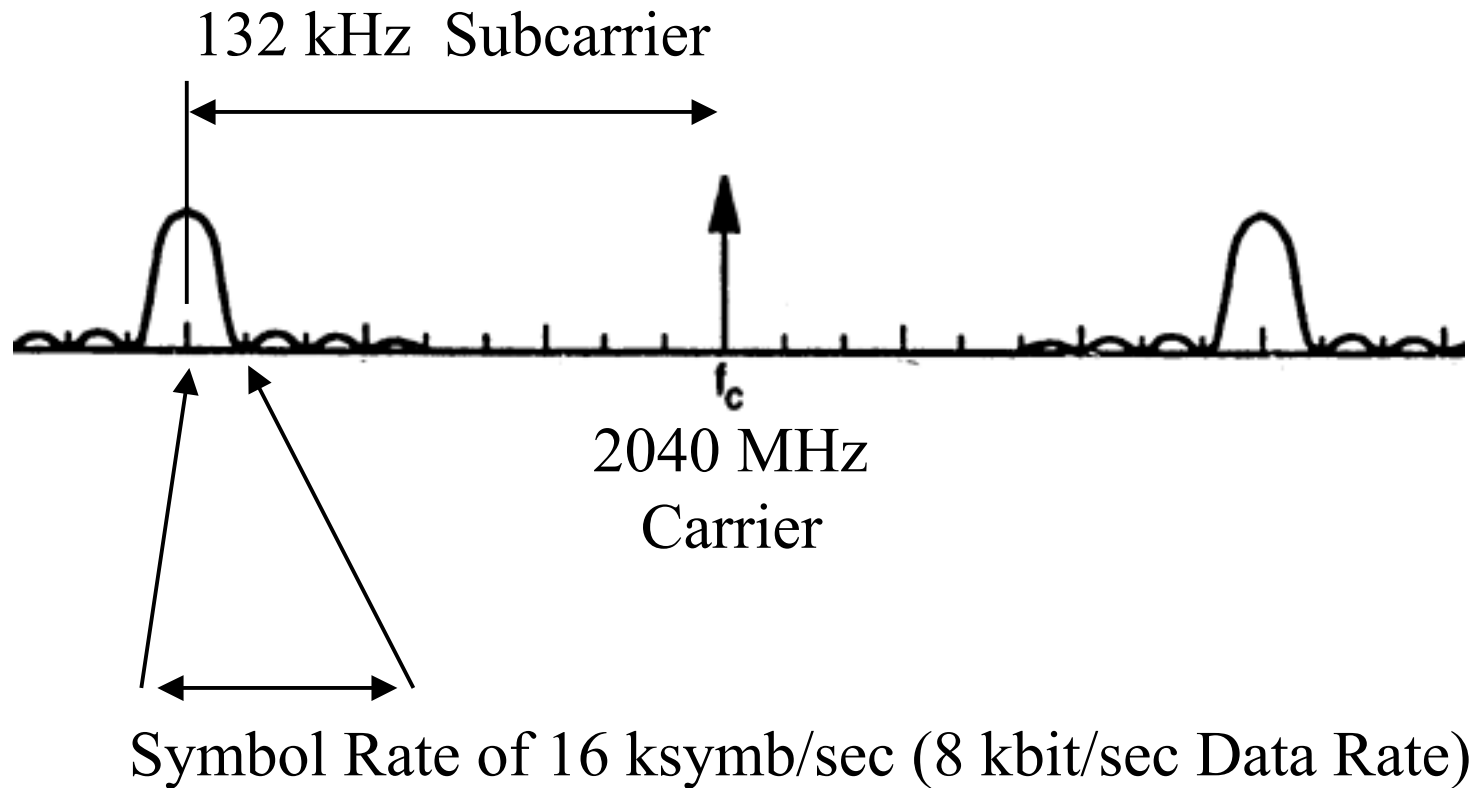
Doppler Effect of $(1+v/c)$ increases Frequencies and stretches Frequency-Bands

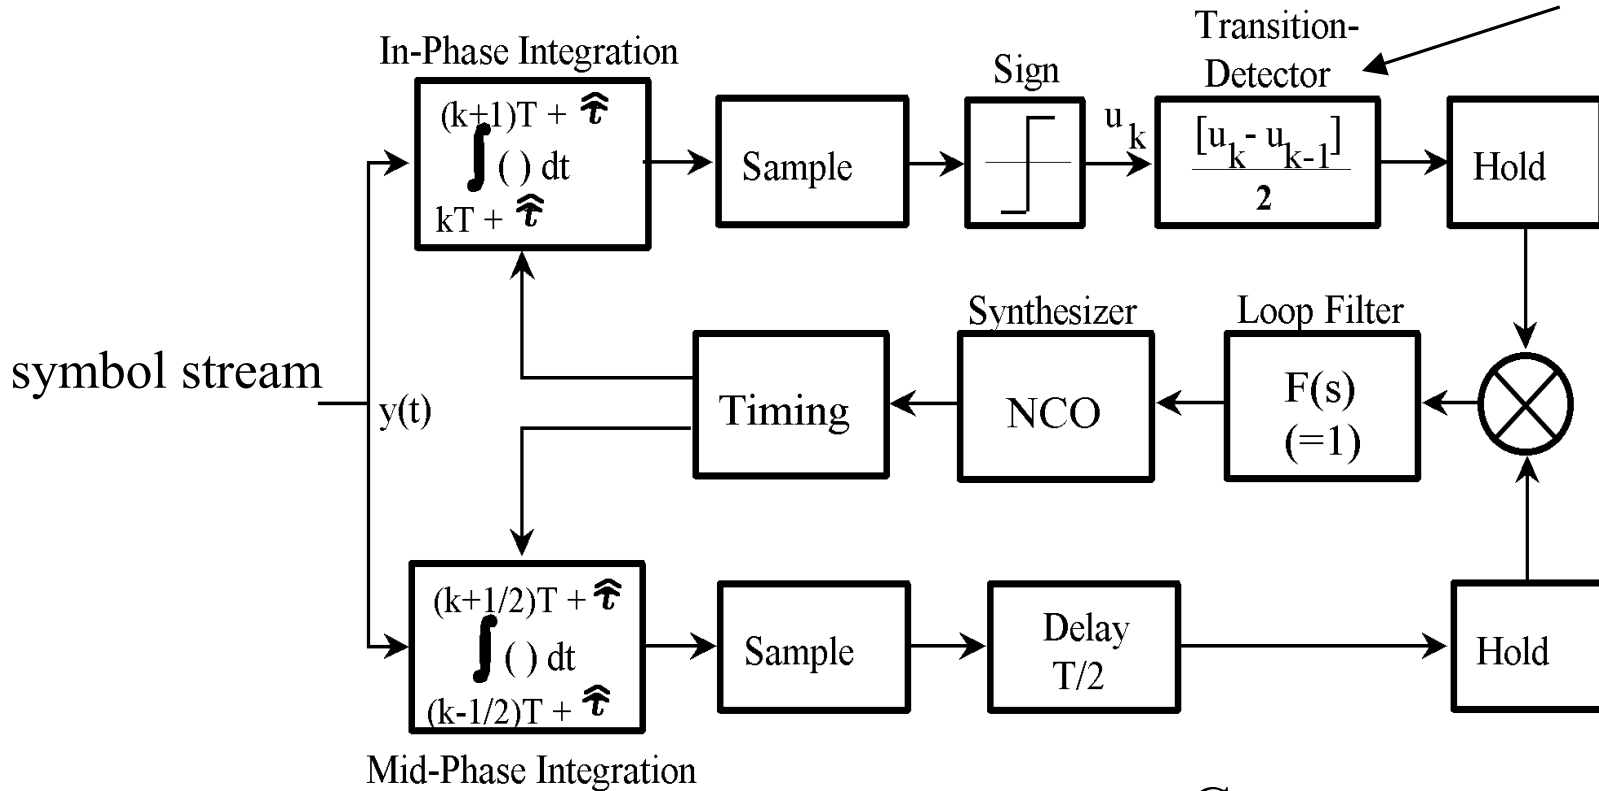
Data Transition Tracking Loop (DTTL)

Data-Transition (P_t) dependence

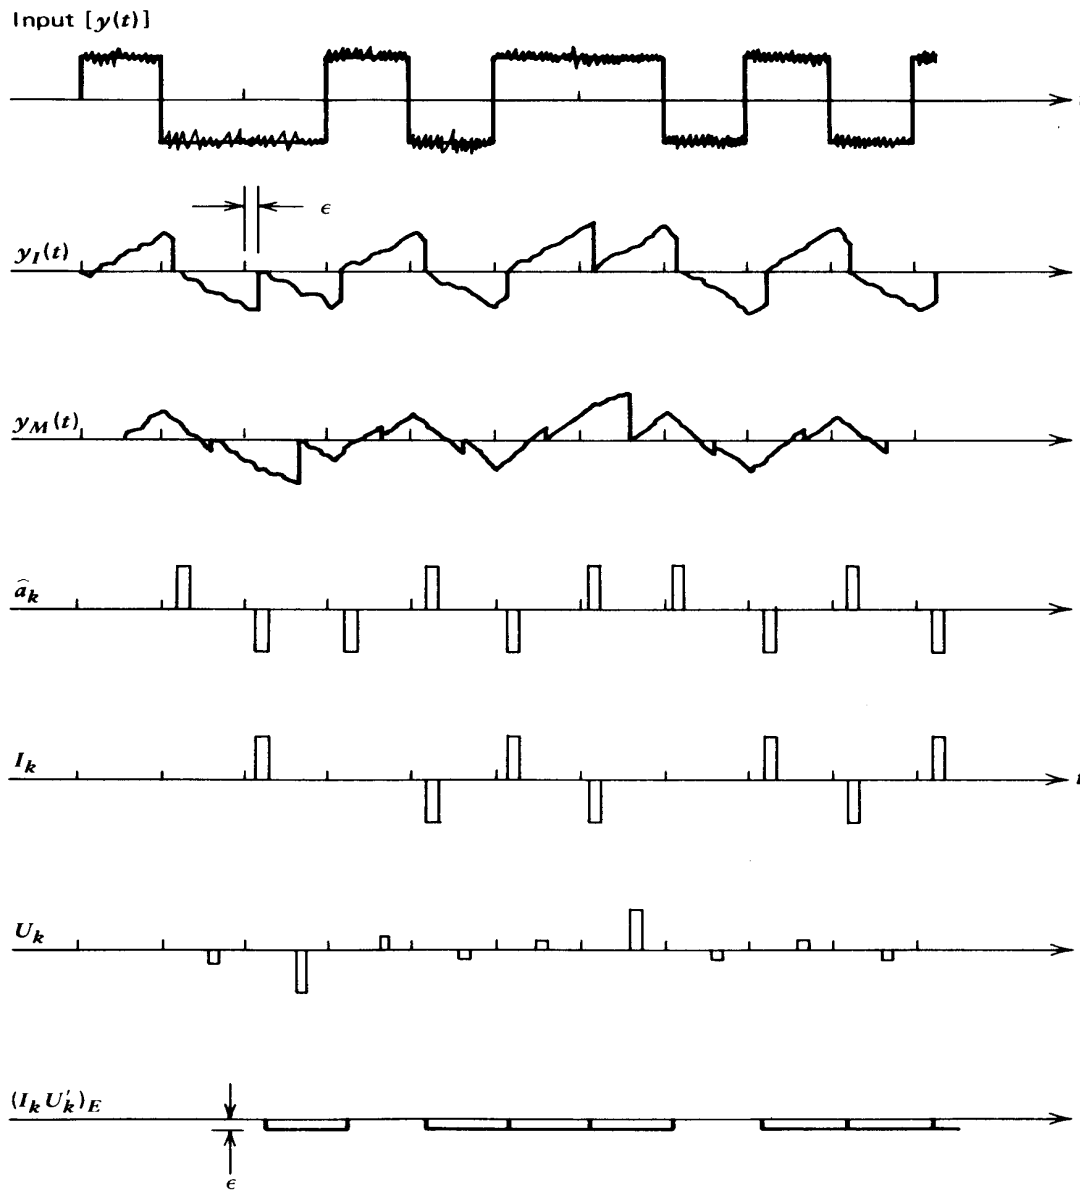
Concept

In-phase
Integration

Midphase
Integration

Output only
when Symbol-
Transition

too small

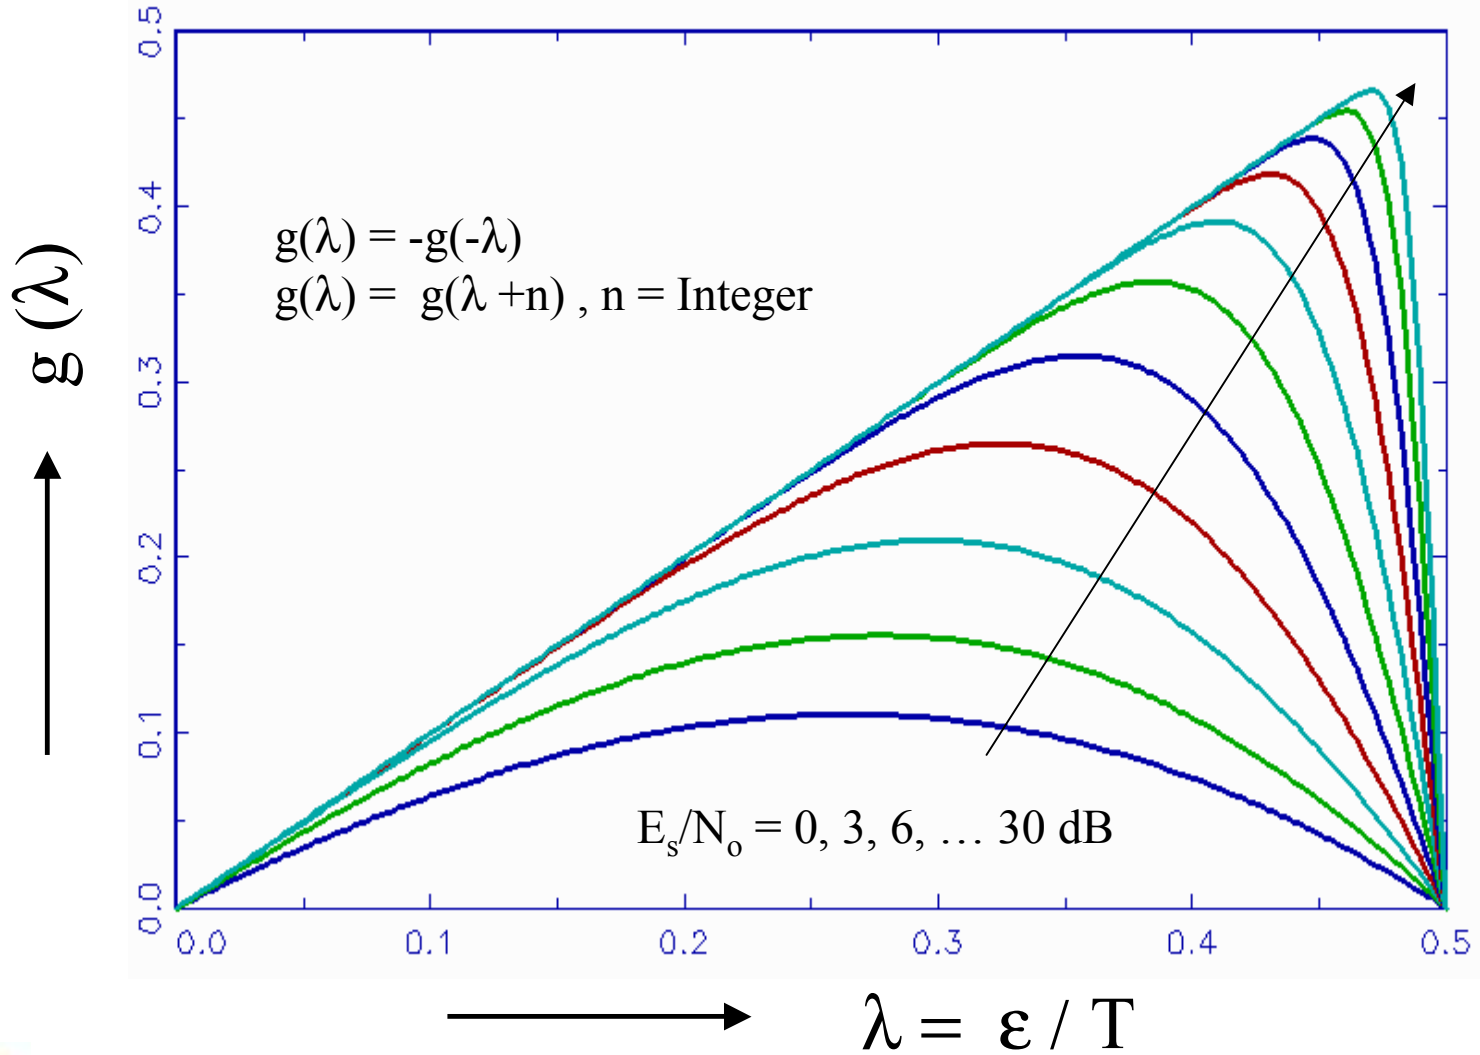
Normalized S-Curve

Transition Density $P_t=50, 70, 90 \%$; Modulation-Index=1.34

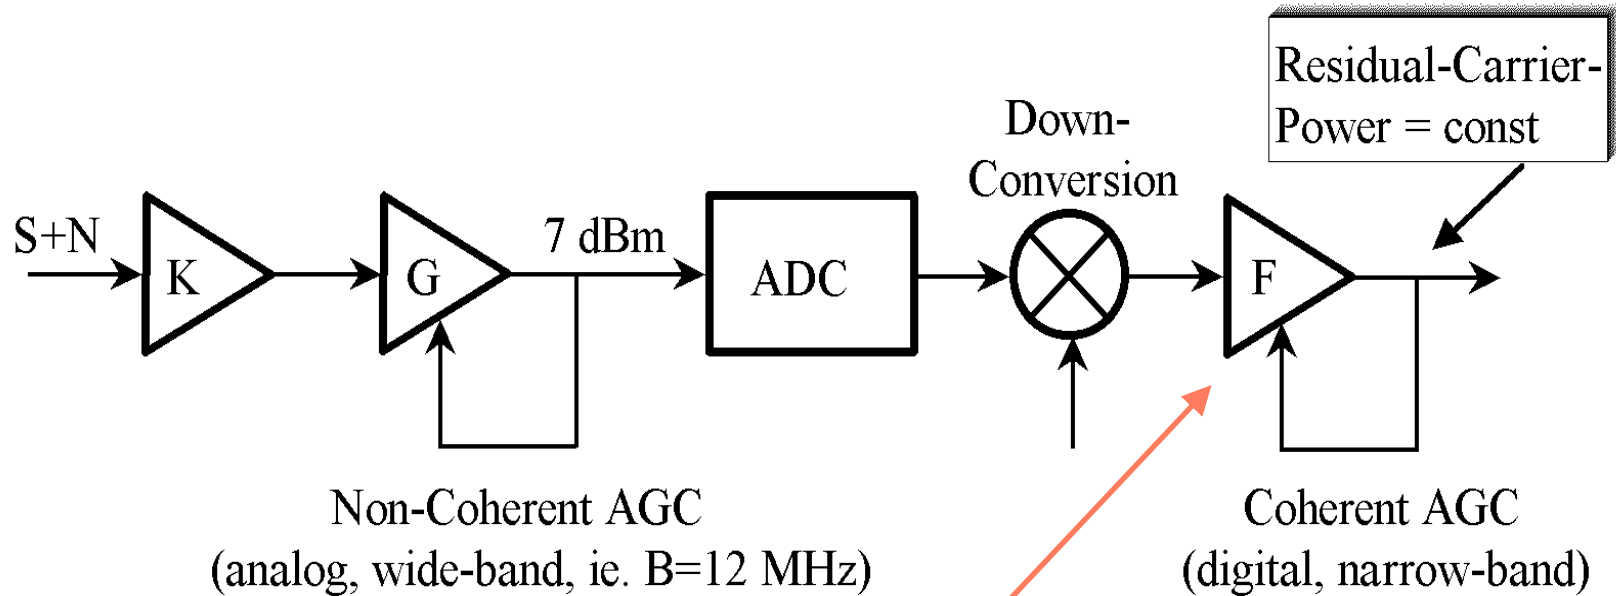
Automatic Gain Controls

Coherent-AGC Gain affects DTTL Loop-Gain

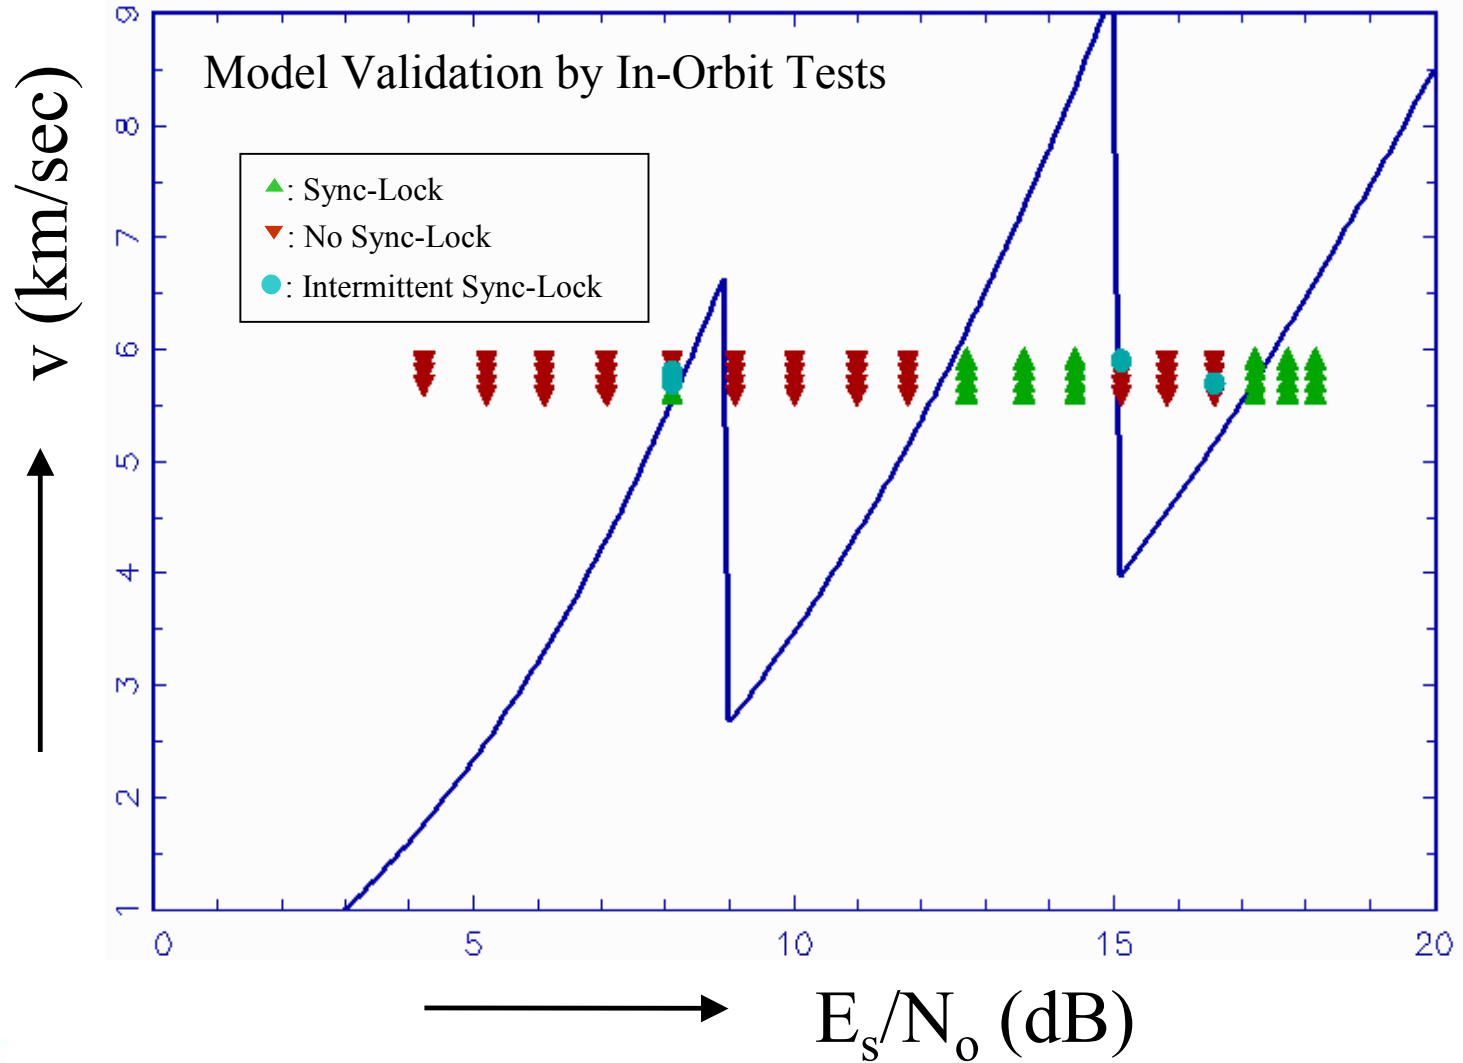
BF7; USO On; Transition Density: 50.6%; Mod-Index=1.37

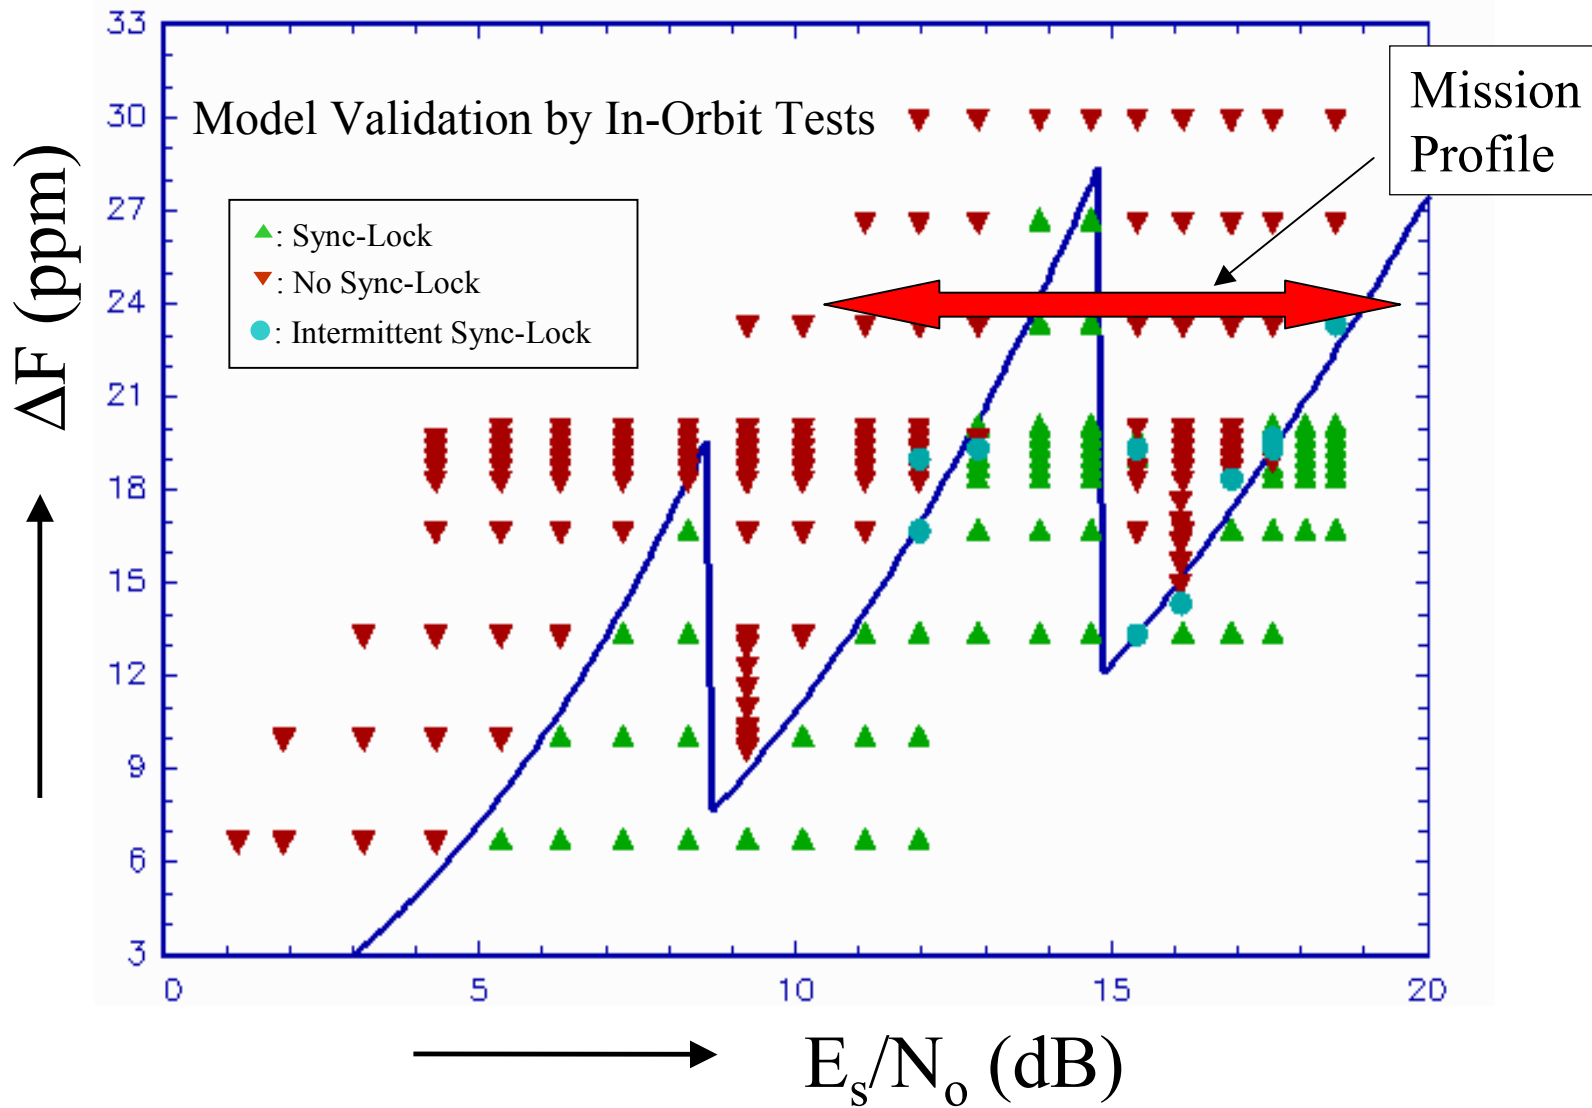
Transition Density $P_t=52.3\%$; Modulation-Index=1.34

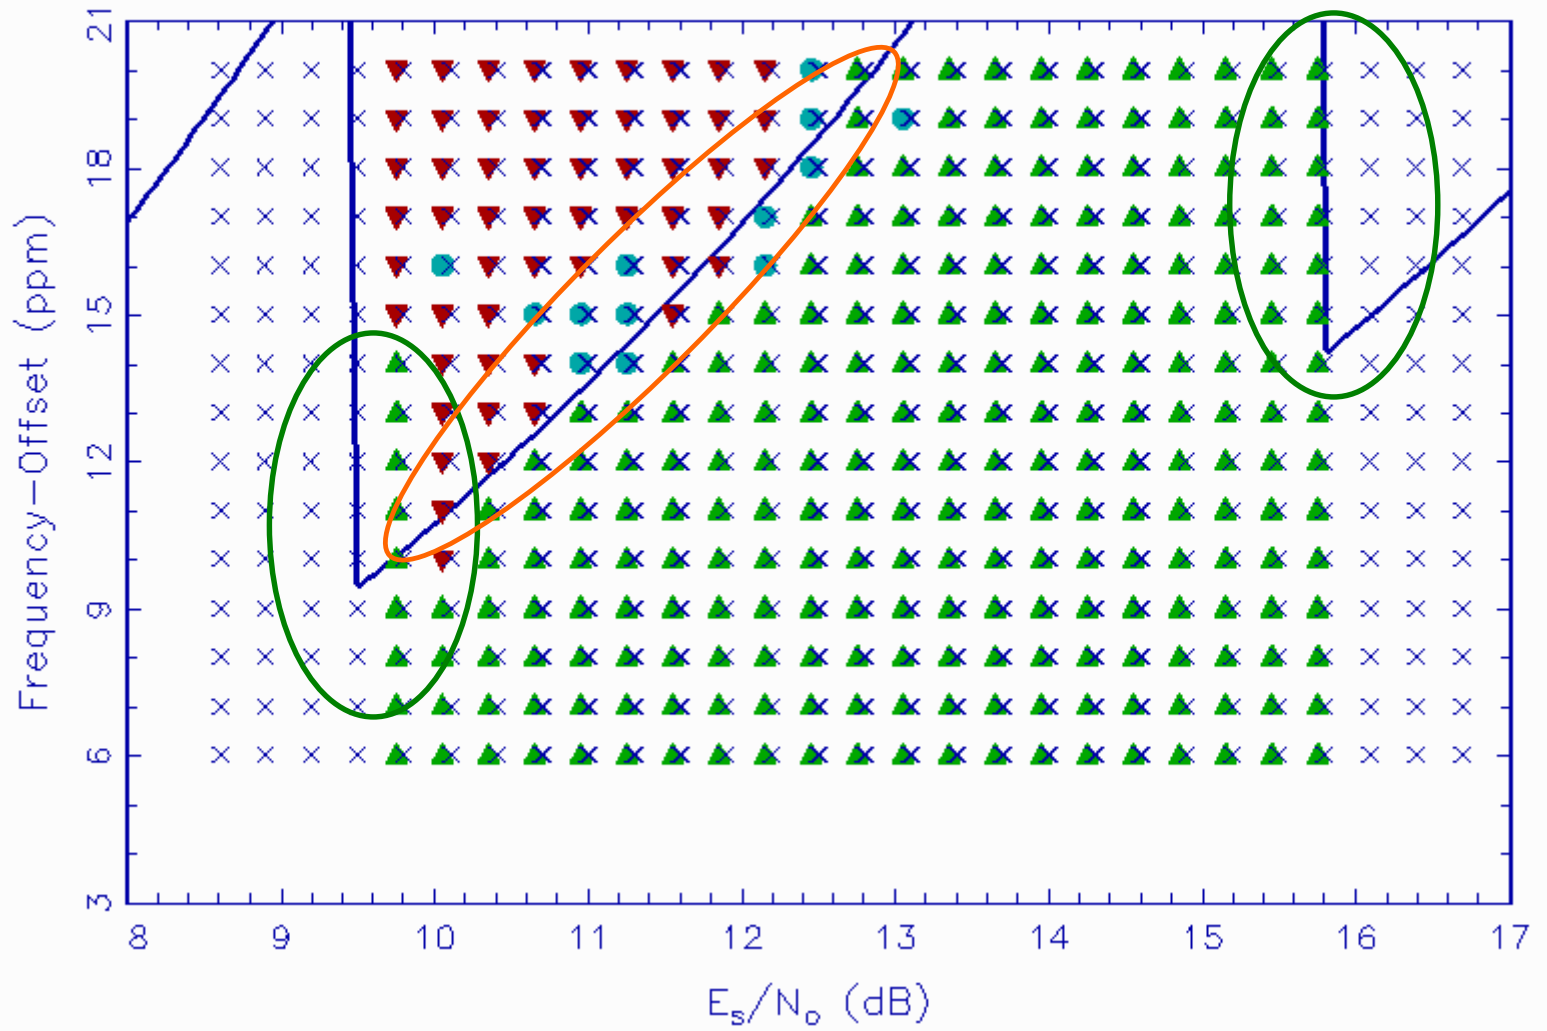
PRT-4

CH-A ; $P_t=52.3\%$; mod=1.352 ; Spin-Test

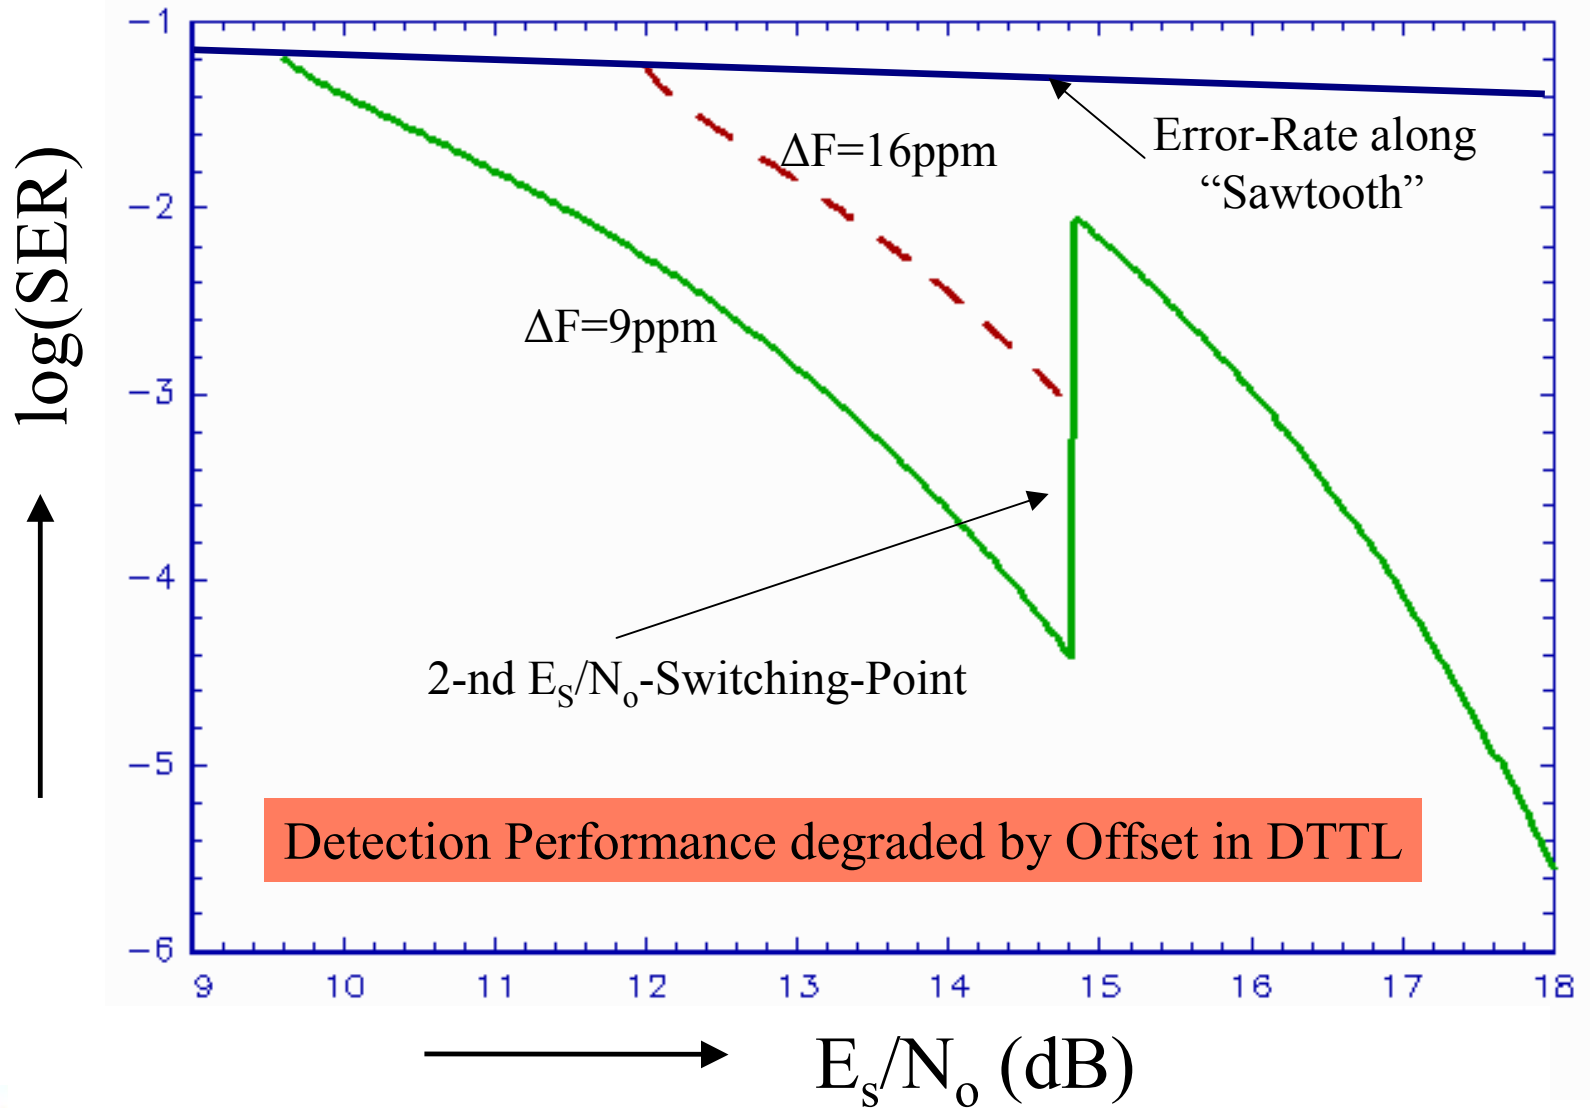
Transition Density $P_t=50\%$; Modulation-Index=1.34

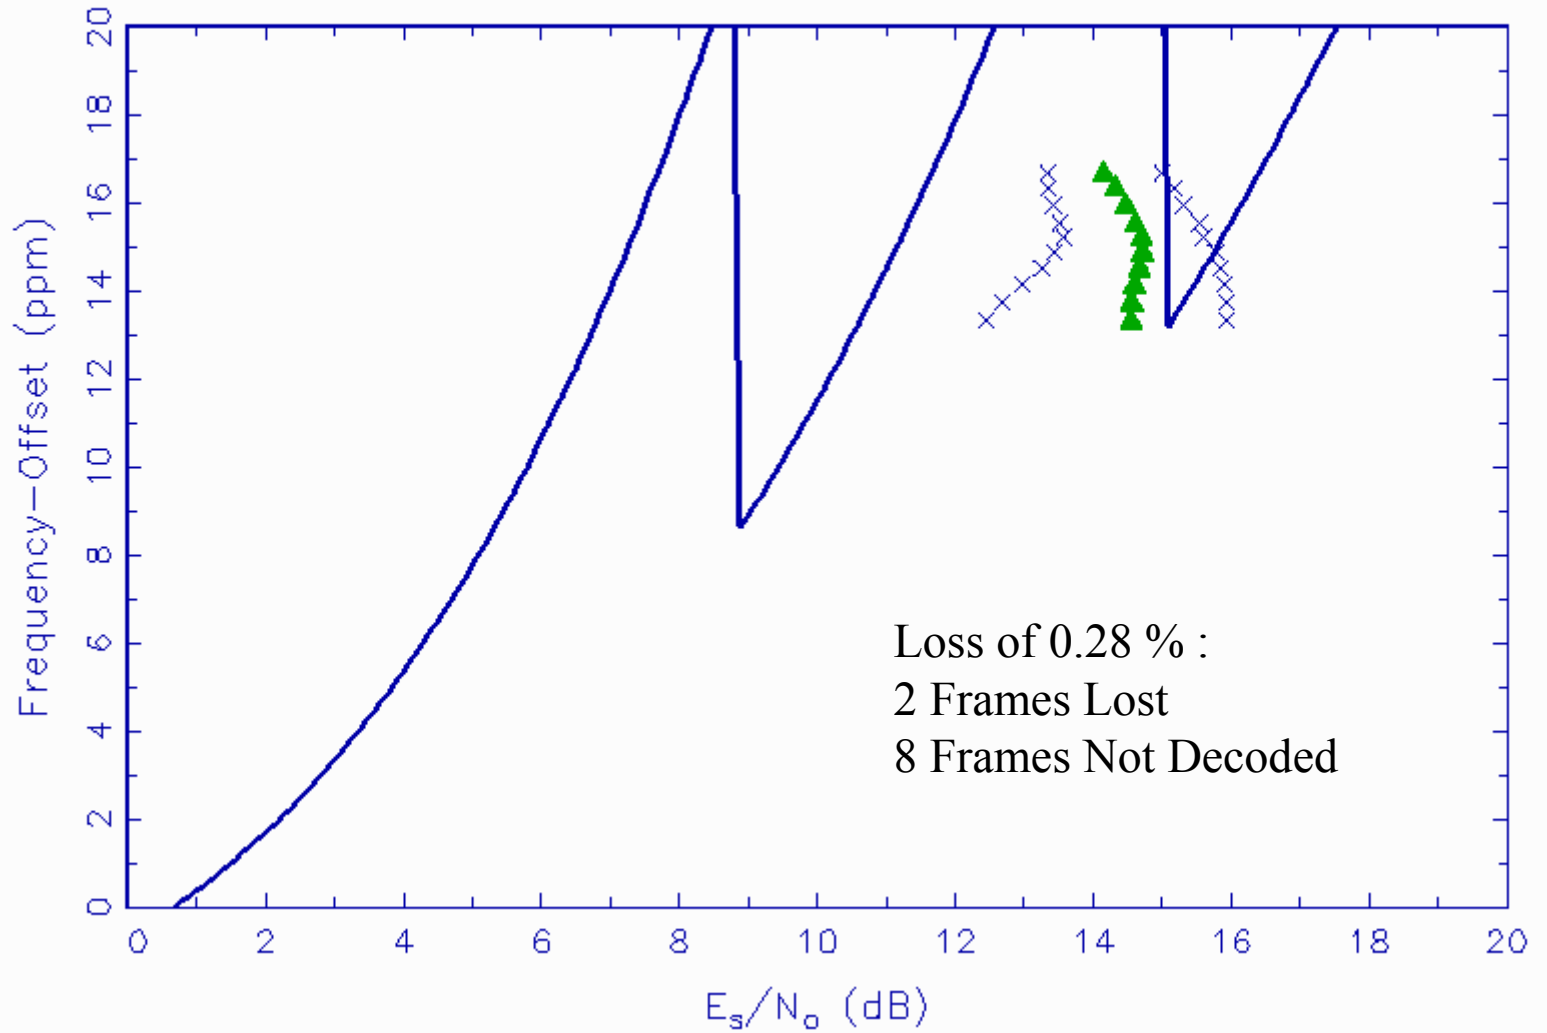
PRT-4

CH-B; $P_t=50.6\%$; mod=1.381; $\Delta= 1\text{dB}/4\text{ppm}$; 1Hr; Day 3

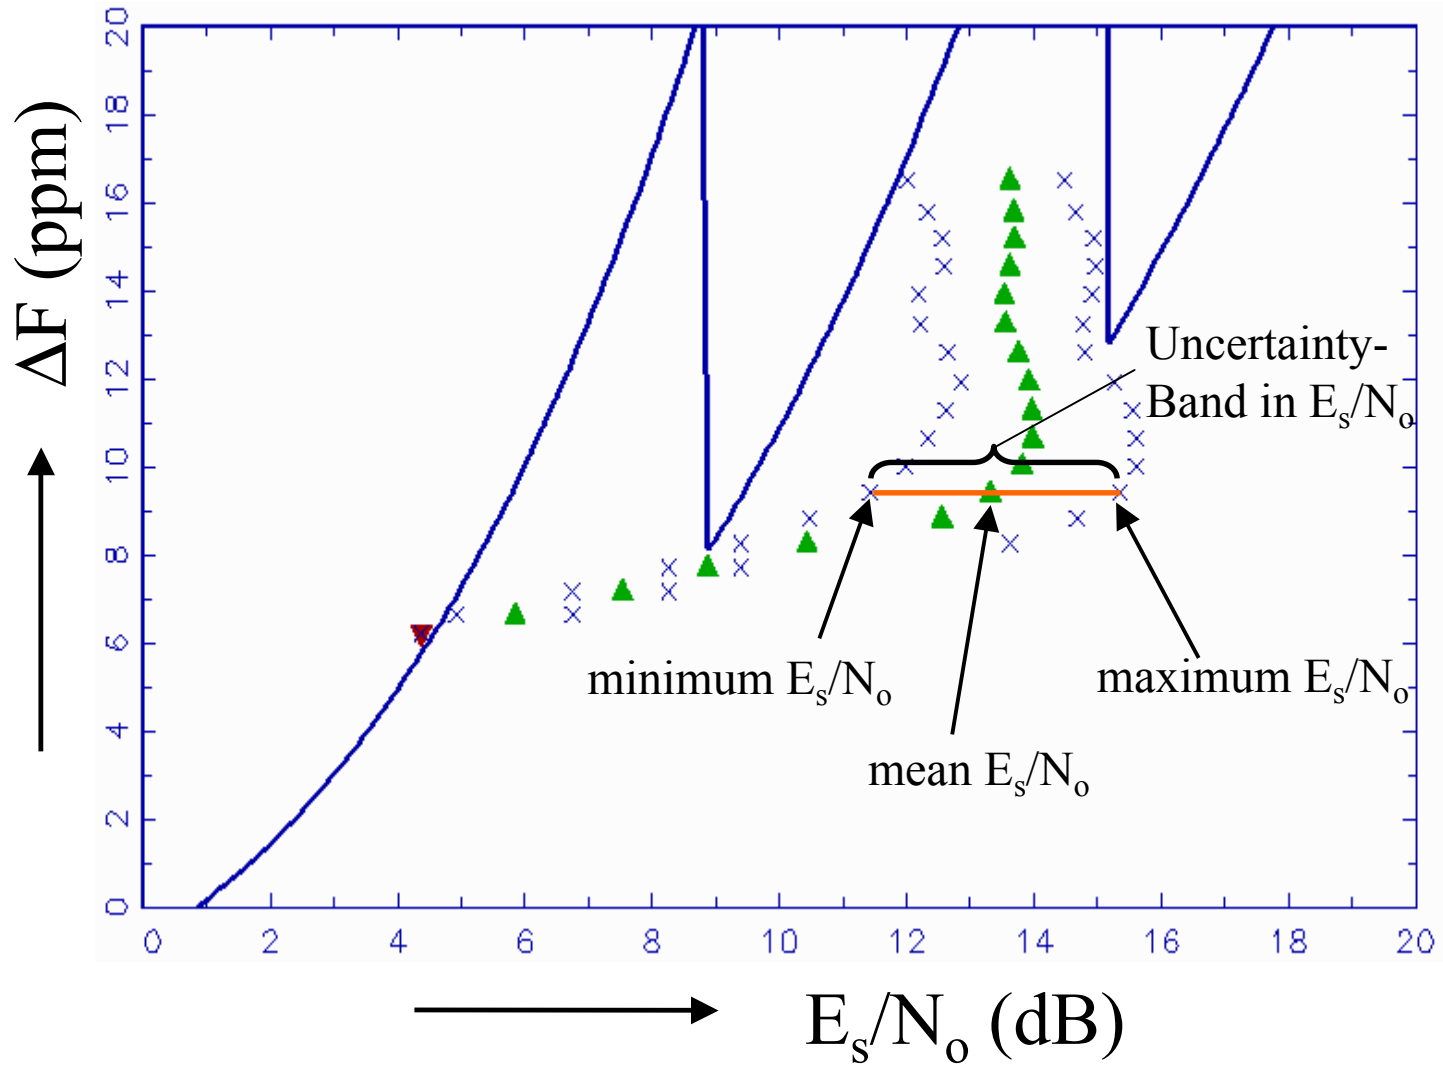
Original Mission Profile

19 ppm (5.7 km/sec) + ΔF

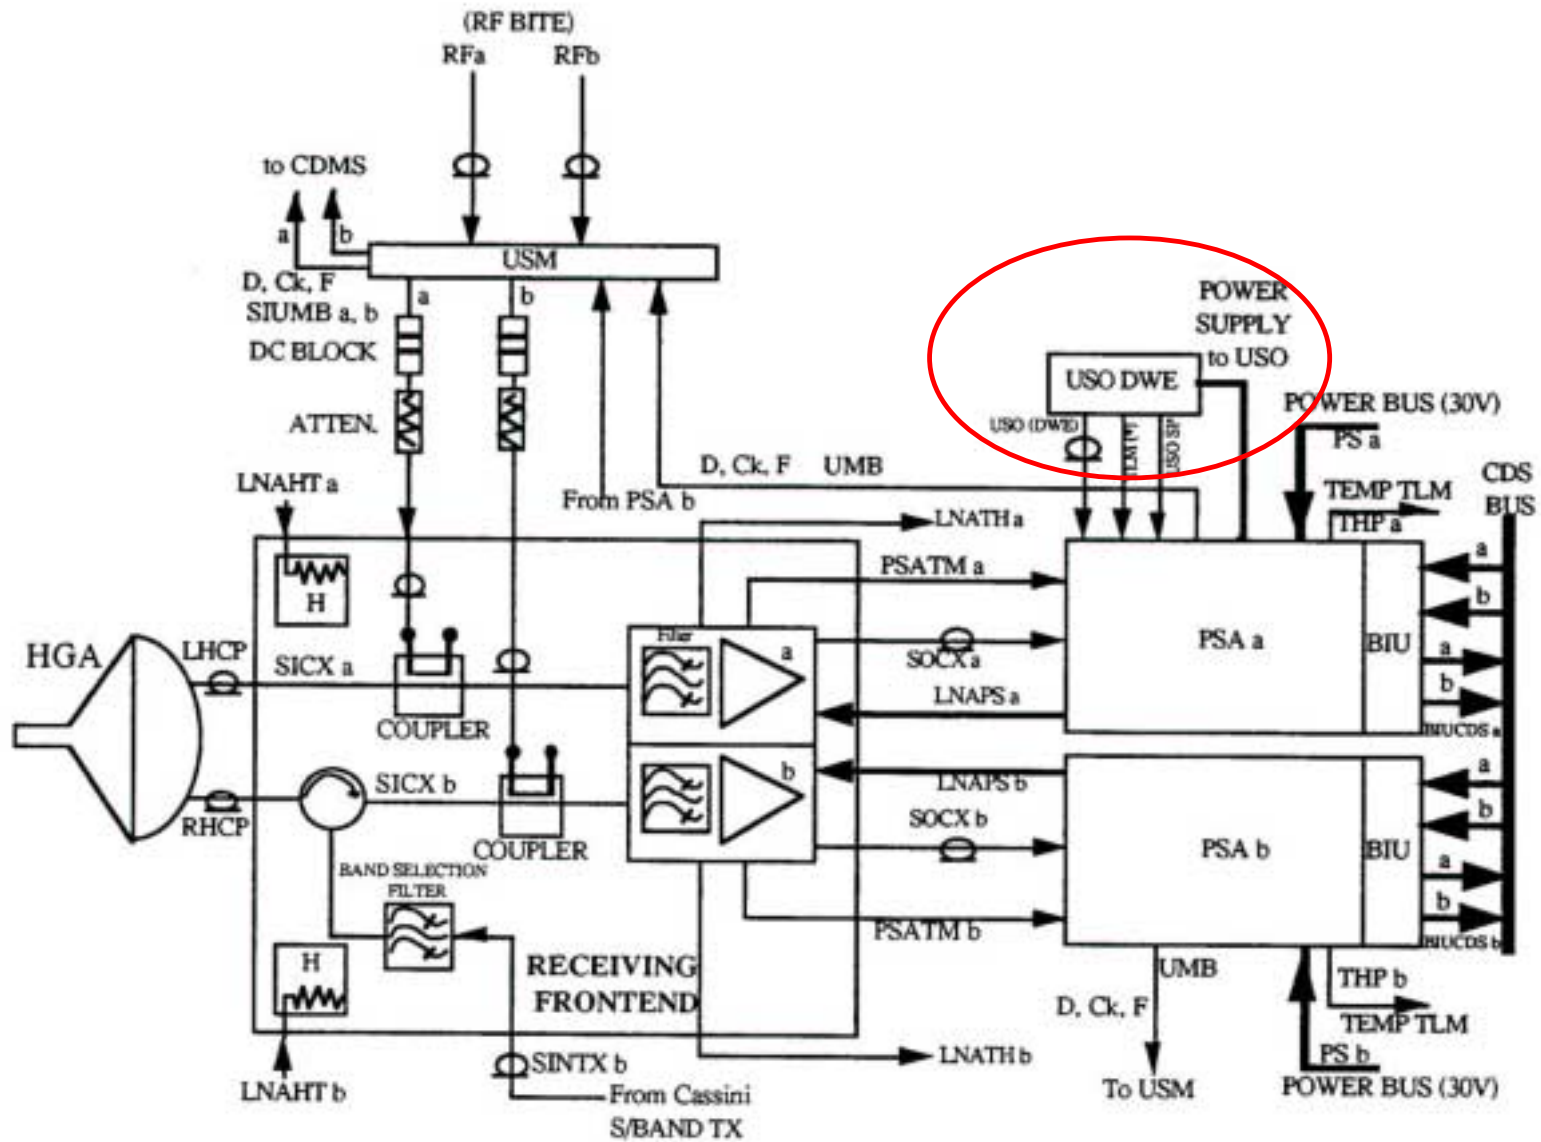
Warum lieferte Kanal-A keine Daten ?

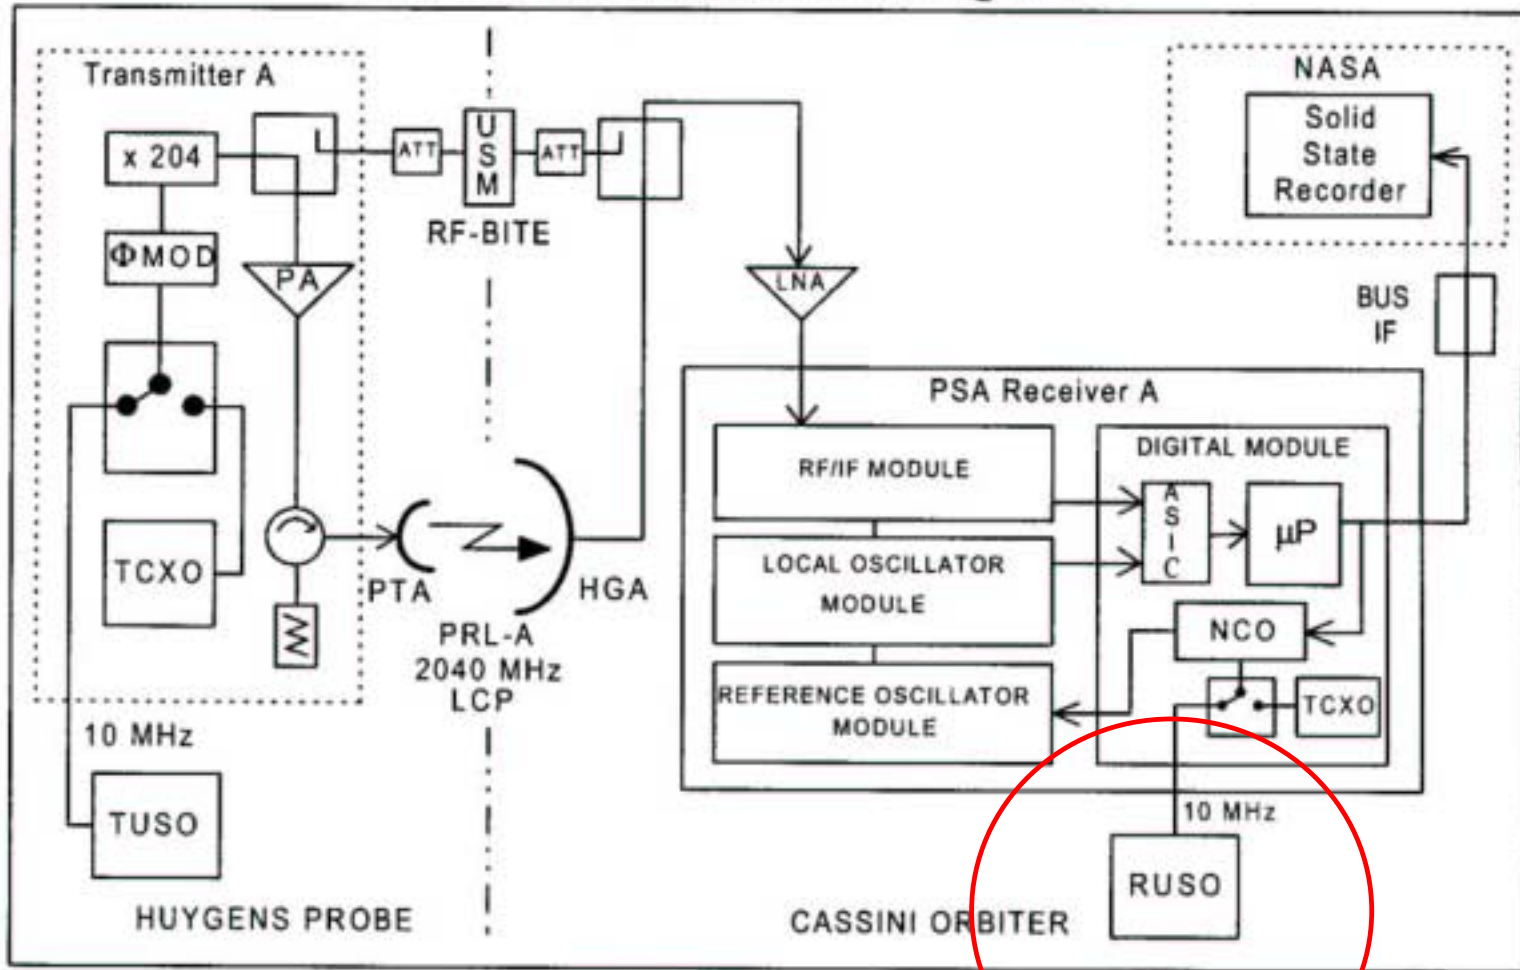
DWE End-to-End Block Diagram

RUSO was not switched ON
